質 問 書

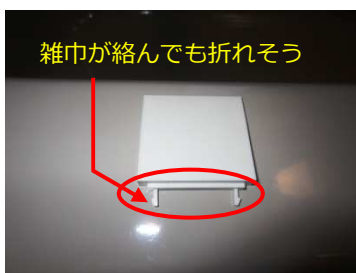
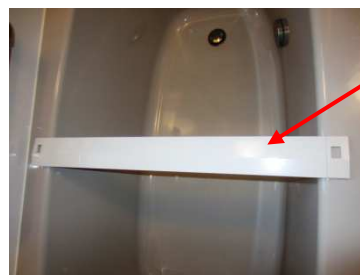
- 4、スロープ(扉の下)の問題(そもそもスロープなるものは必要なのか)

スロープと云うものの、水返しと言ったほうが正しい、ピボットヒンジの左右に取り付けられ部材

毎日風呂場の掃除をする、毎日スロープを外している、この部分が近々壊れるということ、

近いうち必ずツメが折れる、(繊細なプラモデルのような作り)壊さず使えたら奇跡に近い

3つのパーツに別れる
驚くべき繊細なパーツで
連結されている

新たなスロープを2個提供、また壊れた時点で連絡すれば代わりを提供する

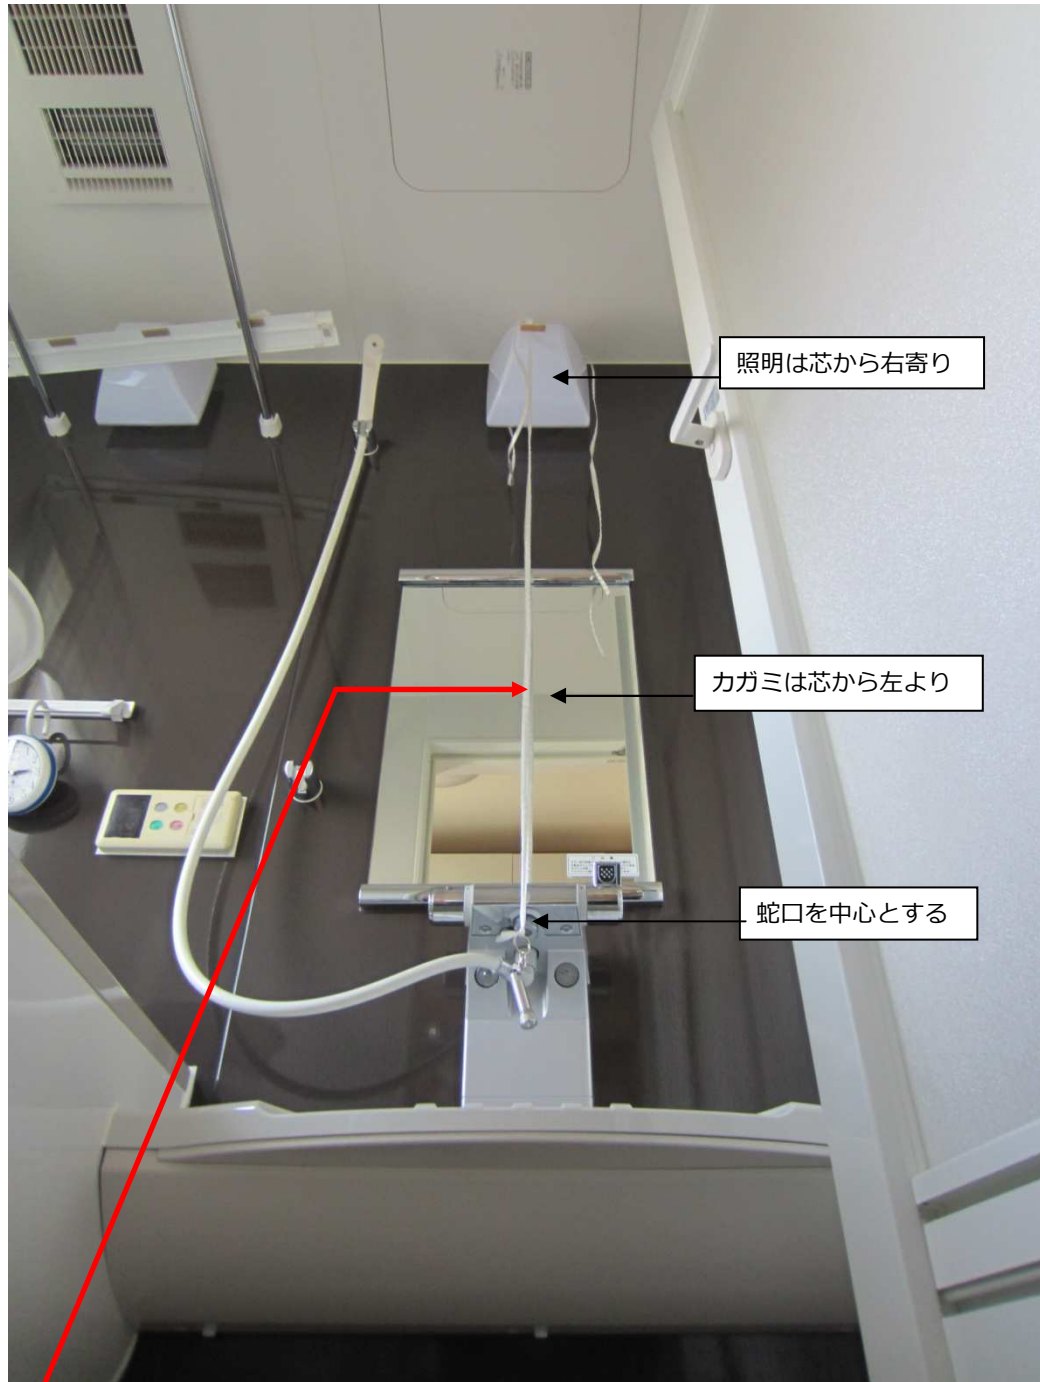
13、これもすべて直らないことを承知で申し上げる（次頁写真参照）

水栓、カガミ、照明の芯線を合わせればよかったのに、ずれているから気持ち悪い（センスが無い）

手製の下げ振りで見てみますと、水栓・カガミ・照明と芯がバラバラです、気持ち悪い。
職人は右壁に棚がつく状態のマニュアルで位置を決めたのでしょうか、この物件は棚はつきません。
水栓と照明は直しづらいでしょう、カガミの水平調整に来るわけですから、その際カガミの芯と
水栓の芯を合わせてもらえませんか、勿論カガミは水平。
穴を開け直すのでしたら、古い穴は綺麗にコーキングで埋めてください。

5/2 修理
